## ガード板Pシリーズ ASP-KR1、ASP-KR2

### ＝オッケー筐体＝ 筐体左側面下部、筐体左下蝶番部侵入対策

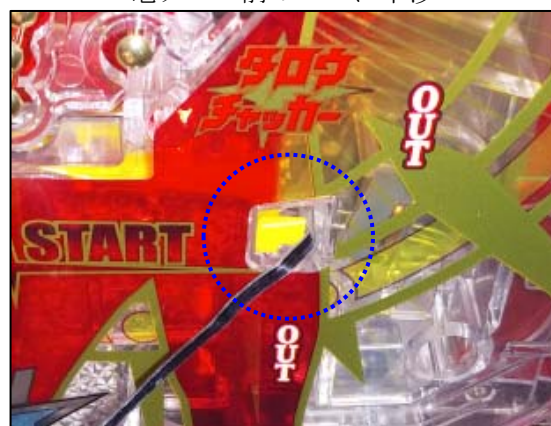
現在、オッケー筐体「Pウルトラマンタロウ2K6」にて、左側面下部よりピアノ線等の器具を侵入させるゴト行為が確認されています。当該機種は、盤面右側の電チュー入賞口に入賞すると1/9.2の確率で大当たりする事から、ピアノ線等を使って電チュー入賞を操作し、不正に大当たりを狙っています。

電チュー前のベロに干渉
